COMUNE DI BOLOGNA

COLLEZIONI
COMUNALI
D'ARTE
BOLOGNA

Il restauro della Sala Urbana in Palazzo d'Accursio

Novembre 2014

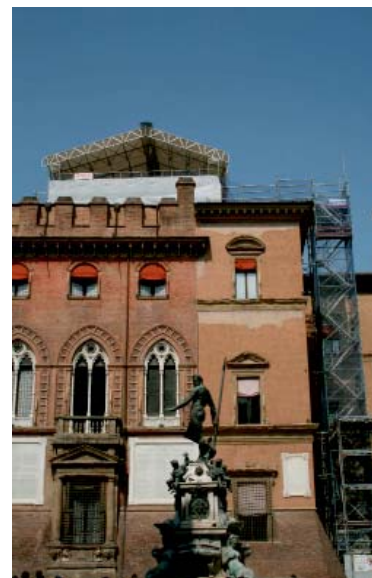
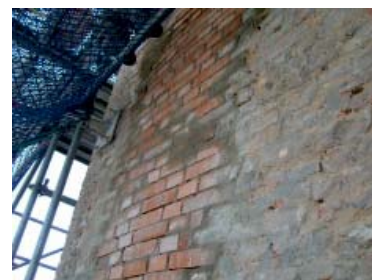
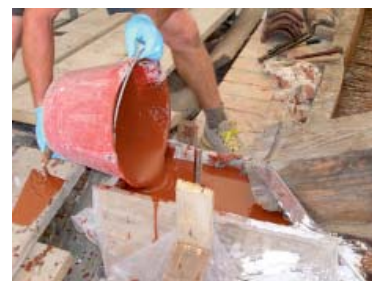
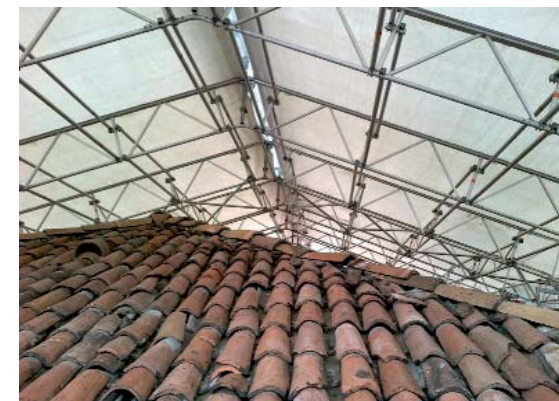
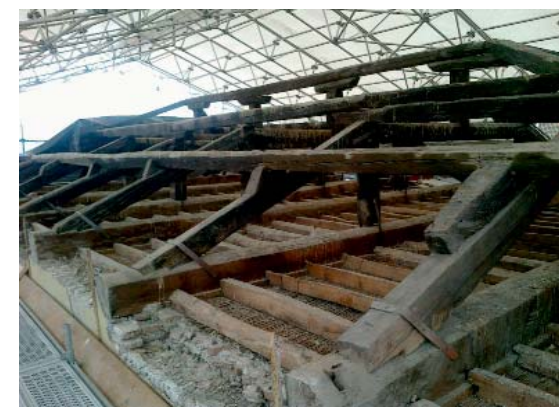
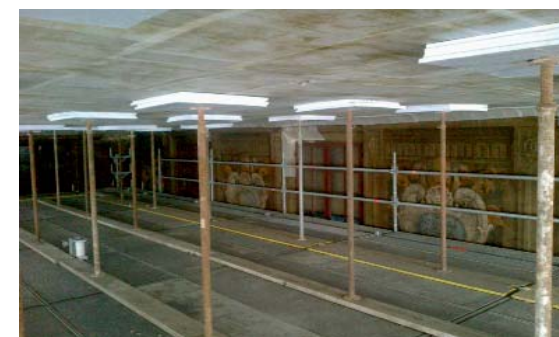
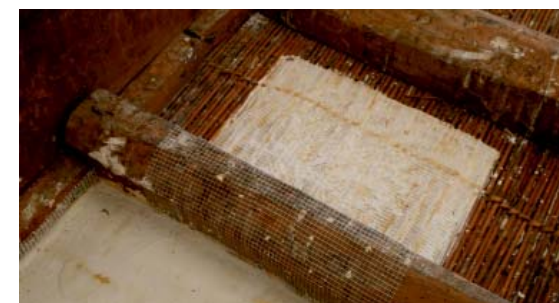
◆ **Sistema di ventilazione della copertura**, rappresentato dall'esecuzione sull'orditura secondaria, costituita da travetti di abete di sezione cm. 10x12 posti ad interasse 66 cm, di un "pacchetto" di copertura altamente performante costituito da più strati di materiali coibenti e isolanti, in particolare pannelli in fibra di legno, e da una di listellatura lignea bidirezionale. Il sistema è completato da bannelle in rame microforate in corrispondenza delle aperture della gronda e sul colmo.

◆ **Rifacimento del manto di copertura**, con coppi a canale nuovi del tipo con nasello di fissaggio ai listelli e coppi di copertura di recupero trattiene da ganci di rame anticivolo.

◆ **Rimozione del manto di coppi** (in massima parte recuperati) e dei tavolati (non più recuperabili), che ha permesso di verificare la situazione della struttura lignea composta da travature principali in discreto stato di conservazione, ma con carenze di collegamenti nei nodi e alcuni deterioramenti localizzati. I travetti secondari sono stati parzialmente recuperati e riutilizzati nei punti di angolo dei cantonali, in corrispondenza delle luci minori.

◆ **Rinforzo strutturale della muratura** con la ricostruzione della porzione corrispondente all'appoggio delle travi (cordolo), l'interposizione nei corsi di malta di tralicci in acciaio e l'inserimento nelle zone d'angolo di piatti di acciaio collegati con barre filettate entro perforazioni verticali e con resine epossidiche alla muratura.

◆ **Ripristino strutturale delle travature** lignee consistente negli interventi di: ricostruzione di un nodo puntone - catena con un getto di betoncino epossidico all'interno di un cassero ligneo, previo inserimento di barre filettate in acciaio inox in funzione di collegamenti tra la trave lignea e la zona ricostruita; rinforzo dei nodi tra le travature con viti di adeguata lunghezza e collegamento delle teste delle catene al cordolo perimetrale mediante l'inserimento di barre e l'iniezione di resina nella muratura; fissaggio dei travicelli di supporto del soffitto alle catene mediante angolari metallici; trattamento con impregnante antitarlo e antimuffa su tutta la superficie in vista delle travi.

◆ **Consolidamento dell'arellato**: all'estradosso, in corrispondenza di fratturazioni e indebolimenti, mediante l'applicazione con becker e spatole morbide di una miscela consolidante, preparata sul posto, a base di gesso e resina acrilica al 30% in emulsione acquosa, anche con l'inserimento, nelle zone di maggior criticità, di una rete in fibra di vetro le cui estremità sono state fissate all'orditura lignea del soffitto; all'intradosso, con un più sicuro fissaggio ai travetti dell'orditura lignea soprastante mediante l'inserimento di patere metalliche costituite da lunghe e sottili viti da legno e rondelle in acciaio inox poste a contatto della superficie decorata.

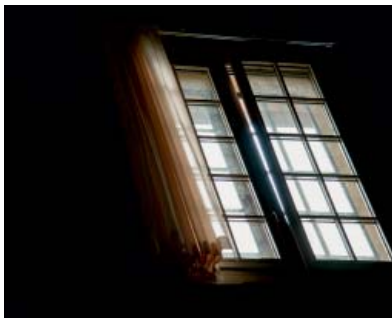
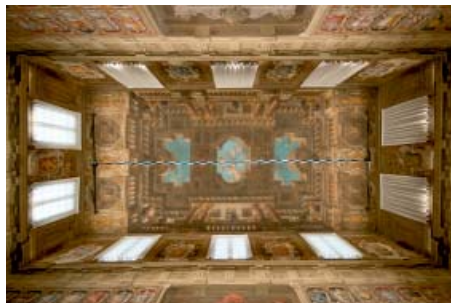
ntoraggio, congiuntamente allo studio che si è condotto nell'ambito dell'innovativo progetto europeo 3enCULT volto al miglioramento energetico ed al monitoraggio del patrimonio culturale europeo, all'interno del quale Palazzo d'Accursio è stato uno dei casi studio, ha permesso di scegliere le soluzioni più idonee per migliorare le condizioni di benessere indoor della sala (temperatura e umidità relativa), mediante una riqualificazione energetica rispettosa dei principi di conservazione che il manufatto impone. Frutto di numerose e complesse considerazioni e verifiche svolte nel corso di più di un anno di lavori sono il nuovo sistema di illuminazione e l'impianto di domotica. Si è inoltre proceduto allo studio di una tipologia di serramento ad alta efficienza e grazie al finanziamento del progetto europeo GovernEE si è provveduto alla fornitura dei nuovi infissi performanti.

Già da qualche anno gli ambienti delle Collezioni Comunali d'Arte, inclusa la Sala Urbana, sono oggetto di un'approfondita indagine microclimatica che si inserisce nell'ambito del Progetto Musa (Musei e Ambiente) nato dalla collaborazione tra l'IBACN, l'Istituto dei Beni Culturali dell'Emilia Romagna ed il CNR ISAC (Istituto di Scienze dell'Atmosfera e del Clima) di Bologna. Tale indagine consente di valutare le condizioni conservative di ambienti che raccolgono una notevole varietà tipologica di beni di pregio e valore artistico. La scelta di un monitoraggio finalizzato ad una analisi costante dei parametri di temperatura e umidità relativa ha tenuto in considerazione, tra l'altro, le caratteristiche di alcune sale, la cui esposizione risulta particolarmente vulnerabile a causa delle variabili ambientali esterne ed interne che rischiano di provocare danni ingenti. L'opportunità di usufruire dei dati relativi al suddetto mo-

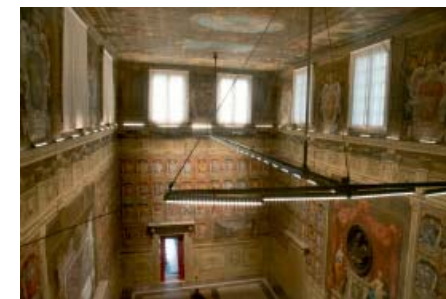
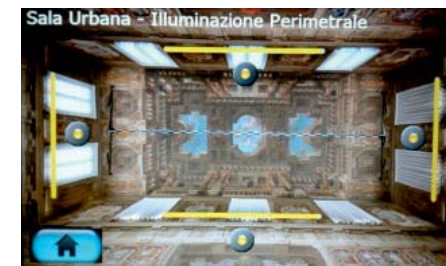
luce proviene dai corpi illuminanti "appesi" al soffitto, il cui sistema di sostegno è rappresentato da una struttura a "doppia T" costituita da un profilato metallico cavo a sezione rettangolare di dimensioni mm. 30X60 spess. 3. Detta struttura è a sua volta sostenuta da due tubolari metallici diam. mm. 48,3 spess. 3,2, posti in corrispondenza di due fori esistenti nel controsoffitto (con tutta probabilità dovuti a dei lampadari non più esistenti), ancorati a due controcattene dell'inacavallatura palladiana della copertura, in modo da non "caricare" staticamente sul controsoffitto in arellato. All'interno dei due profilati metallici, di sezioni adeguatamente calcolate, sono stati alloggiati i cavi del complesso cablaggio impiantistico.

Il sistema di illuminazione della Sala Urbana è completato da elementi posti sulla cornice perimetrale in arenaria (ad una quota di m. 8,45 circa) in tutto eguali a quelli della struttura centrale, anch'essi caratterizzati da una temperatura di colore di 3000 K ("luce calda").

L'obiettivo principale del nuovo sistema di illuminazione, posto in stretta correlazione con un sofisticato impianto di domotica per la corretta e puntuale rilevazione e gestione delle condizioni di temperatura e umidità della sala – anche mediante la movimentazione motorizzata dei nuovi serramenti e delle nuove tende e la regolazione dell'intensità luminosa – è quello di assicurare un buon comfort visivo ed una ottimale conservazione delle ricche decorazioni pittoriche.

Per raggiungere questo obiettivo si è operato affinché la luminosità (luminanza) del corpo illuminante risultasse poco percepibile ed i valori di luminanza nel campo visivo avessero una distribuzione uniforme. Il sistema "wallwascher" a LED (da 90 lm/Watt) con il suo involucro ridotto garantisce delle ottime performances grazie alle contenute dimensioni e, cosa ancora più importante, offre una omogenea distribuzione dell'intensità luminosa riducendo al minimo eventuali fenomeni di abbagliamento. Ciò fa sì che il visitatore non percepisca che la
